## La traversée d'Escaudoevres

### L'image de la commune : son axe principal

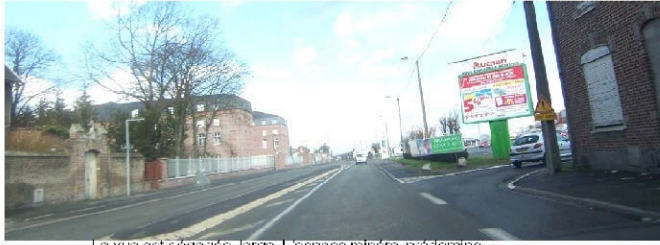
La vue est dégagée, large. L'espace minéral prédomine  
Peu de plantations  
Réseaux aériens marqués (effet de verticalité)

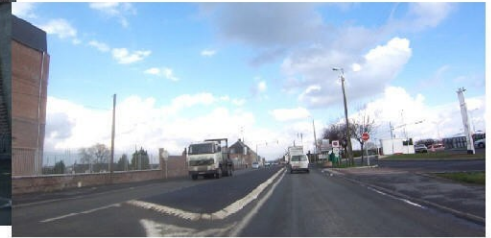
Cette section est large, réservée, aux véhicules légers et poids lourds, les piétons se sentent rejetés en périphérie de ce carrefour, constituant également l'entrée du centre commercial.

Cette surface marque l'entrée de la commune, face aux petites sœurs des pauvres, le contraste est fort. Un accompagnement paysager s'impose pour obtenir une intégration satisfaisante.

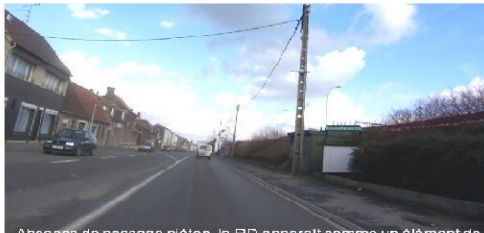
Absence de passage piéton, la RD apparaît comme un élément de coupure urbaine  
Le talus ne marque pas l'entrée de ville. Il semble à l'abandon, et peu soigné  
Le réseau aérien marque une forte verticalité.  
La voie linéaire semble interminable, le lieu devient un lieu de passage monotone  
Peu de plantations de type haies, arbres de moyenne tige  
Revêtement des espaces publics piétons vieillissant, anarchie des stationnements

Les containers constituent l'entrée de la commune et du centre commercial

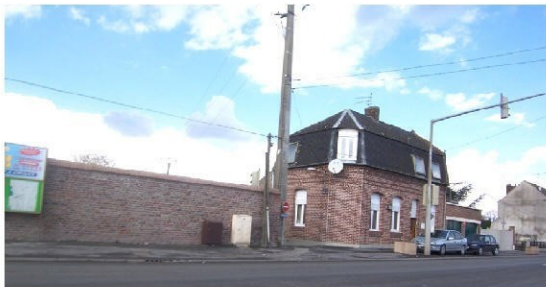
Le débouché de la rue Emile Zola sur la RD apparaît peu traité. Un bac ancien marque l'aménagement paysager des abords.

La ruelle est peu visible. Ce lieu pourrait permettre de réaliser un passage piétonnier pour les petites sœurs des pauvres et la ruelle de la rue d'en bas.

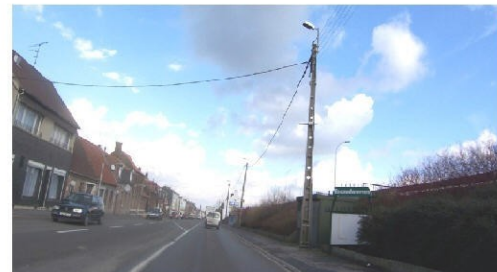
Le talus est presque hermétique, un passage pour piétons, en rondins de bois en escalier et un passage aménagé pourait permettre de franchir cette barrière en direction du centre commercial.

Ainsi les piétons et les automobilistes auraient deux accès, clairement identifiés

Le panneau de la ville d'Escaudoevres semble vide, derrière le panneau un local technique disgracieux apparaît fortement sur cet îlot « abandonné ». La valorisation de l'entrée de la commune correspond tout autant à l'image de marque du centre commercial. Les déplacements piétonniers sont à privilégier.

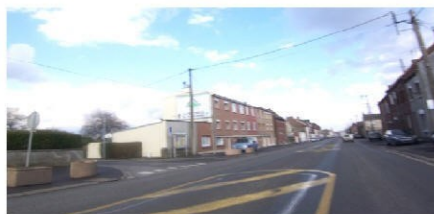
L'entrée du quartier des alouettes est peu visible, non traité. Des bacs à fleurs sont posés sans cohérence sur l'accotement. L'espace est minéral. Les traitements paysagers se résument à une haie derrière un mur. L'espace public manque d'aménagement

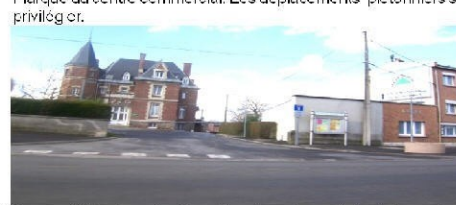
La signalétique est triste, les abords ne témoignent pas de la richesse du bâti. Le bâti s'en trouve caché, peu marqué, il ne permet pas d'offrir un souffle à la voie linéaire de la RD filant sur l'avenue, l'automobiliste est pressé de quitter cette linéarité.

Le blanc du garage contraste avec le bâti, les couleurs deviennent fades

La traversée de la RD est également peu marquée. Elle devient réellement difficile par l'absence de marquage et de structuration de la traversée

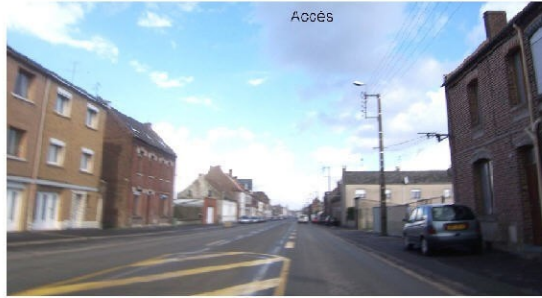
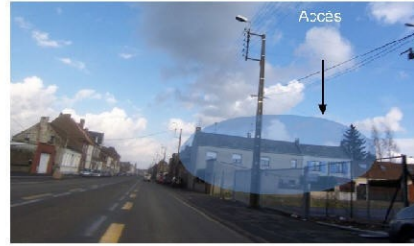
Un accès est prévu sur la RD.

Présence d'un front bâti intéressant, le traitement des façades permettrait de rendre ce futur accès plus agréable.

Cet accès peut être aménagé, agréable. Le front bâti perpendiculaire à la voie pourrait permettre d'en souligner la présence. Un passage piéton aménagé, un traitement végétalisé agréable peuvent l'intégrer à l'espace et contribuer à témoigner de la présence d'une ville le long de ce cordon linéaire.

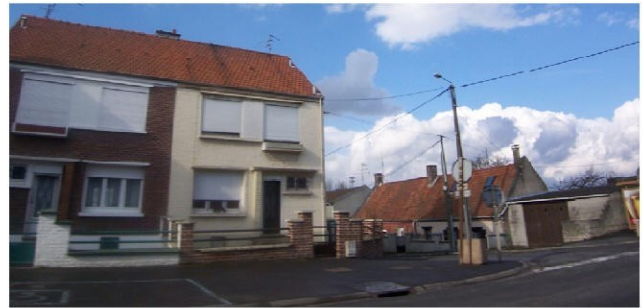
L'espace public est triste, les bacs à fleur semblent d'un autre temps. Sans harmonie, ils créent des masses minérales supplémentaires.

La rue du Caporal Louis Ségard est peu visible. La minéralité est forte, les accotements sont très large et manquent d'aménagement. Omniprésence des réseaux aériens.

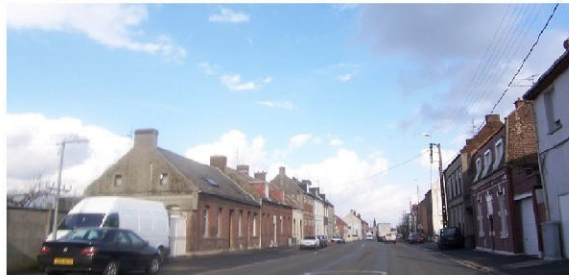
Les alignements sont ensuite plus réguliers, l'entrée de l'espace plus dense s'en ressent. Les stationnements semblent peu structurés, les trottoirs sont moins larges.

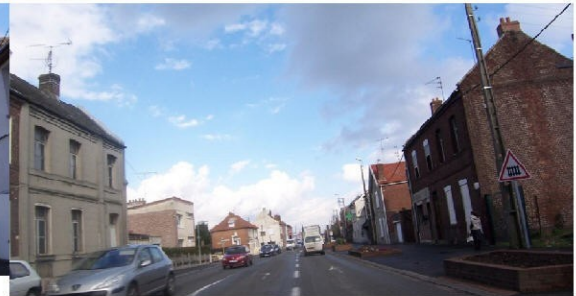
Un effort est réalisé par la présence de bacs plus longs de forme parfois légèrement arrondie. Cependant, le bac reste fortement visible. La minéralité est forte. Des végétaux appropriés permettraient de voiler en partie le bac et de jouer sur la verticalité.

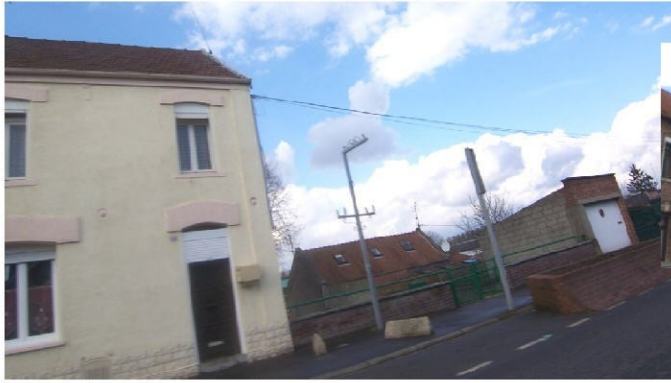
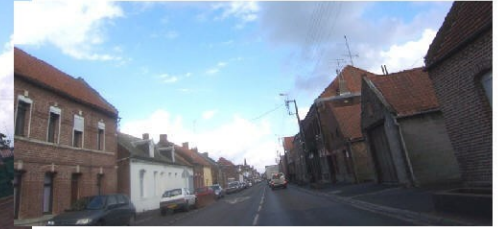
La sortie des écoles, Le mobilier urbain est triste, les longues tiges vides alourdissent l'aspect général. Les murs sont nus de végétation ajoutant à la minéralité du lieu. Les abords de l'école ne sont pas traités. Cela ressemble à un vide urbain et non à une sortie des écoles. Depuis ce constat la municipalité a placé des barrières pour sécuriser les sorties d'écoles

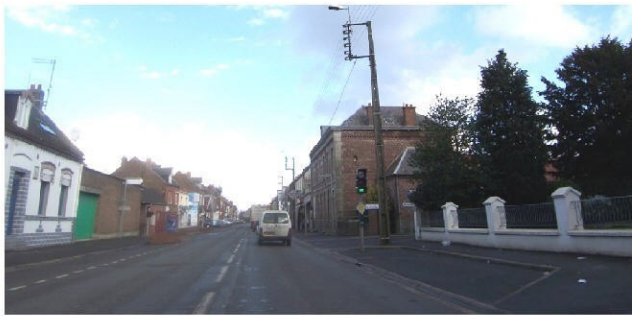
Une entrée et sortie difficile.

En bas, des difficultés pour tourner à gauche liées à la configuration de l'espace bâti

À gauche : l'accès peu identifié à la salle polyvalente  
Des abords tristes.

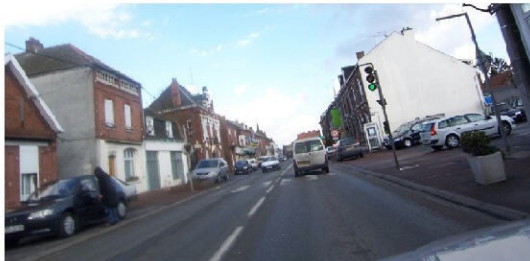
Le centre commerçant est peu identifié.

La place François Mitterrand demande un effort de végétalisation. Espace public central et le reste cachée. La place souffre d'une minéralisation importante et d'une absence d'identité et de structure

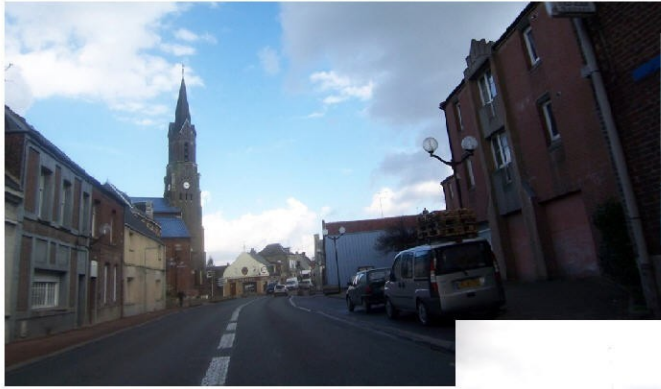
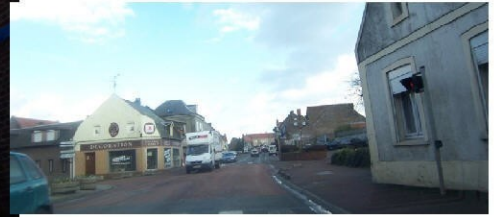
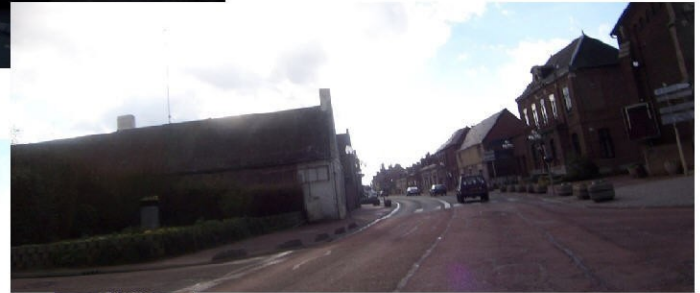
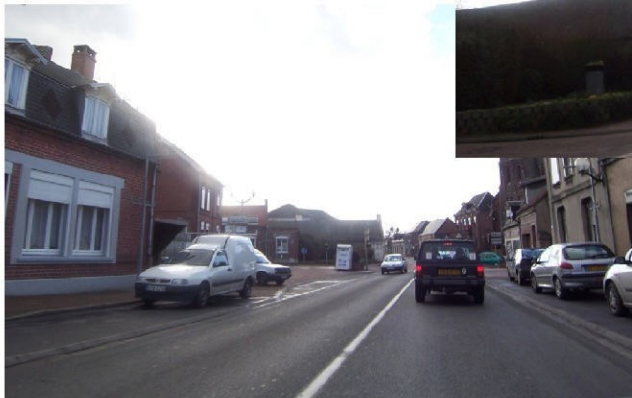
Pauvreté des abords de la mairie et de l'église. L'élément central disparaît.  
 La présence de vide ordure en alourdit l'aspect.  
 La minéralité est forte.  
 Les bacs à fleurs s'y succèdent sans cohérence, et sont trop nombreux.
